ロープ高所作業における墜落事故の分析および再発防止策

－ ビームスライダー脱落事例 －

2026年2月 株式会社ロープアクセス

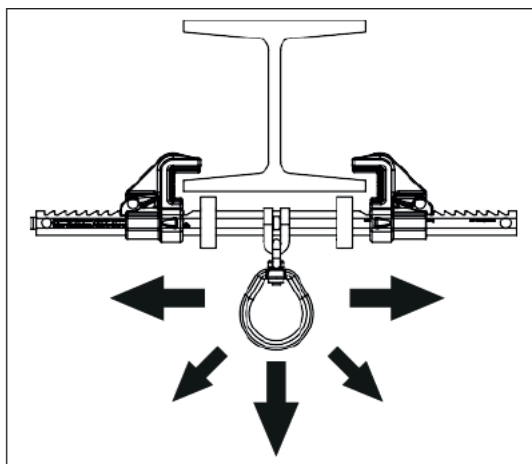
身体支持がビームスライダーに依存した状態で、主桁端部の切欠き部においてビームスライダー（治具）が脱落し、支持を失ったため作業員が墜落した。（図1）

図1.ビームスライダー。H鋼に取り付けて使用する治具。

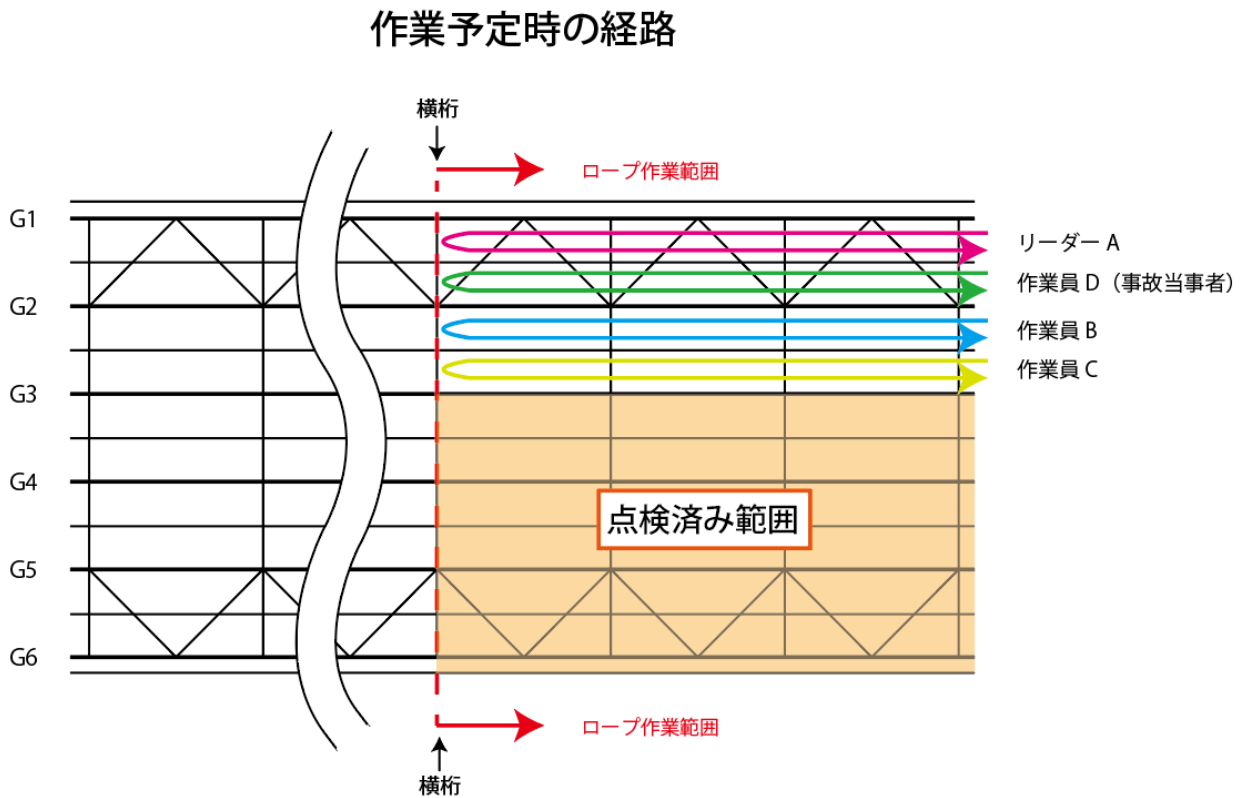
OO橋において、G1主桁からG6主桁の跨線部をロープ高所作業による点検を行う業務の3日目であった。作業員4名のうち、リーダーA、作業員Dの2名がG1～G2間の調査を担当し、残りの2名がG2～G3間の調査を担当していた。(図2)

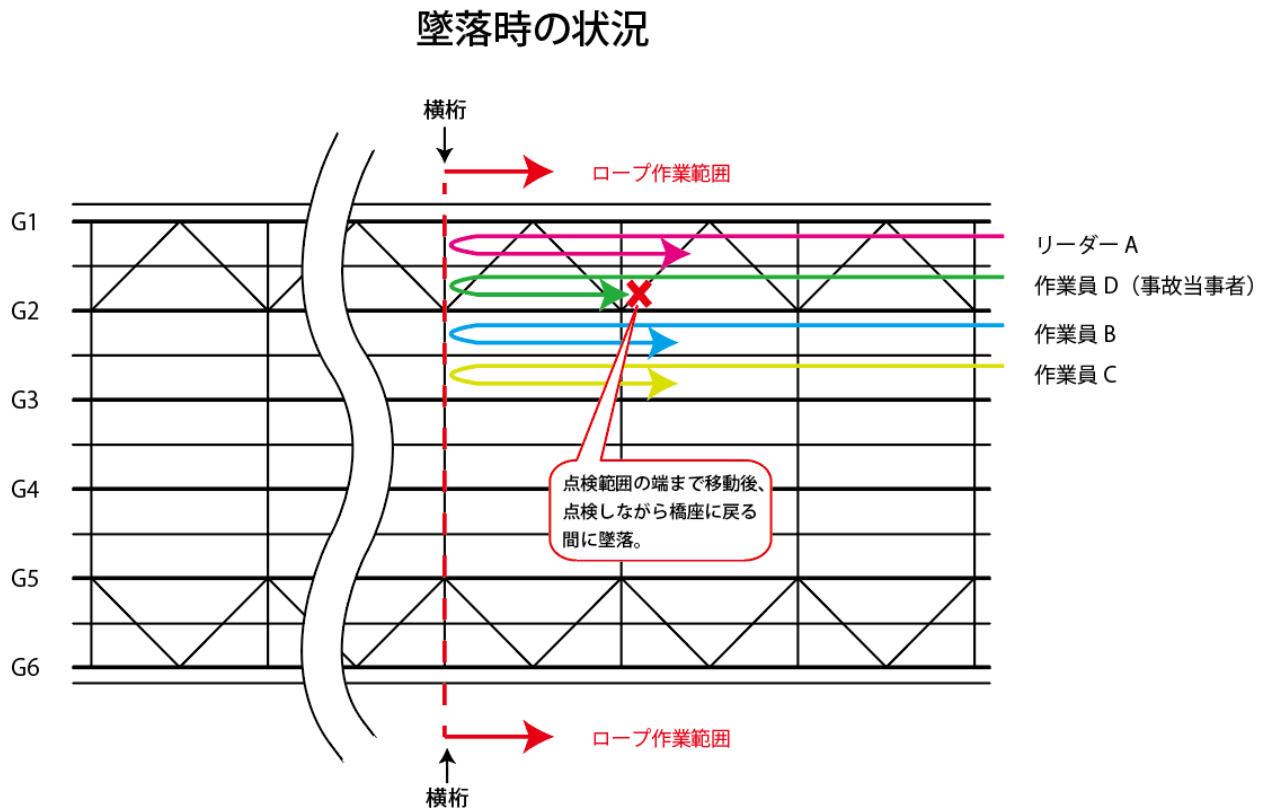
リーダー A が橋軸方向へ移動中、物音に気づき振り返ったところ、
作業員 D が線路上に墜落していることを確認した。

図 3. 作業員 D の墜落位置

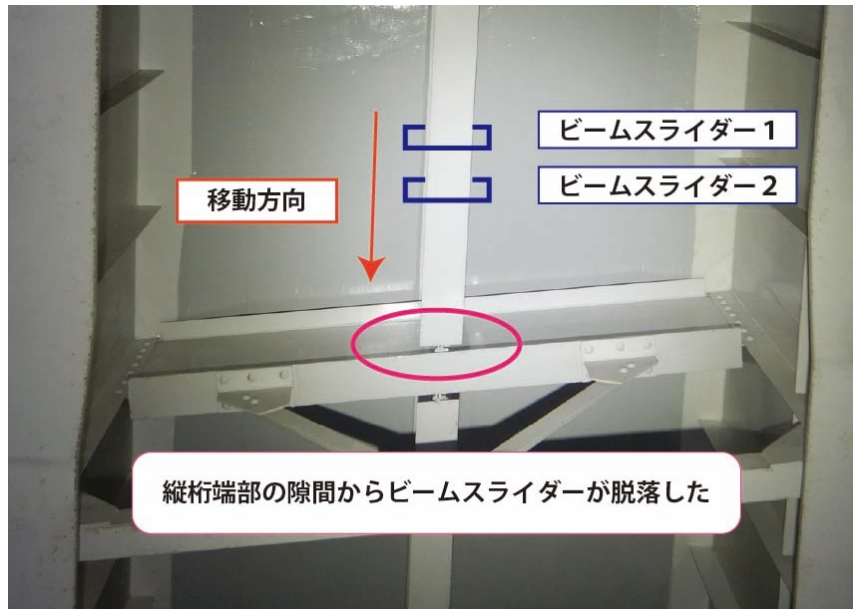
縦桁と対傾構の間に隙間があり、その隙間からビームスライダー2個が外れたことで支持状態を失い、身体支持が維持されず作業員が墜落した。（図4）

図4.縦桁端部の下フランジ切り欠き部

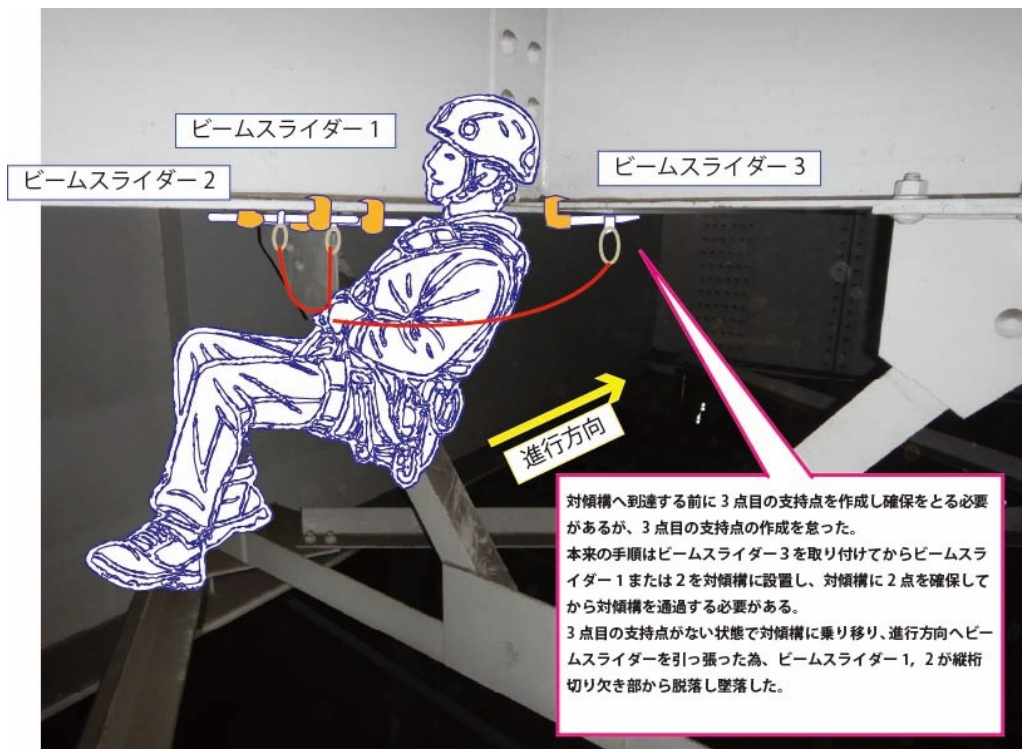
対傾構通過前に、本来手順に基づき実施すべき対傾構への追加確保が行われていなかった。

その結果、対傾構通過時において、作業員の身体支持が縦桁に取り付けられたビームスライダーのみに依存する状態となっていた。

これにより、ビームスライダーが脱落した場合には、身体支持を維持することができない作業条件となっていた（図5参照）。

図5. 本来の作業手順イメージ（対傾構通過時）

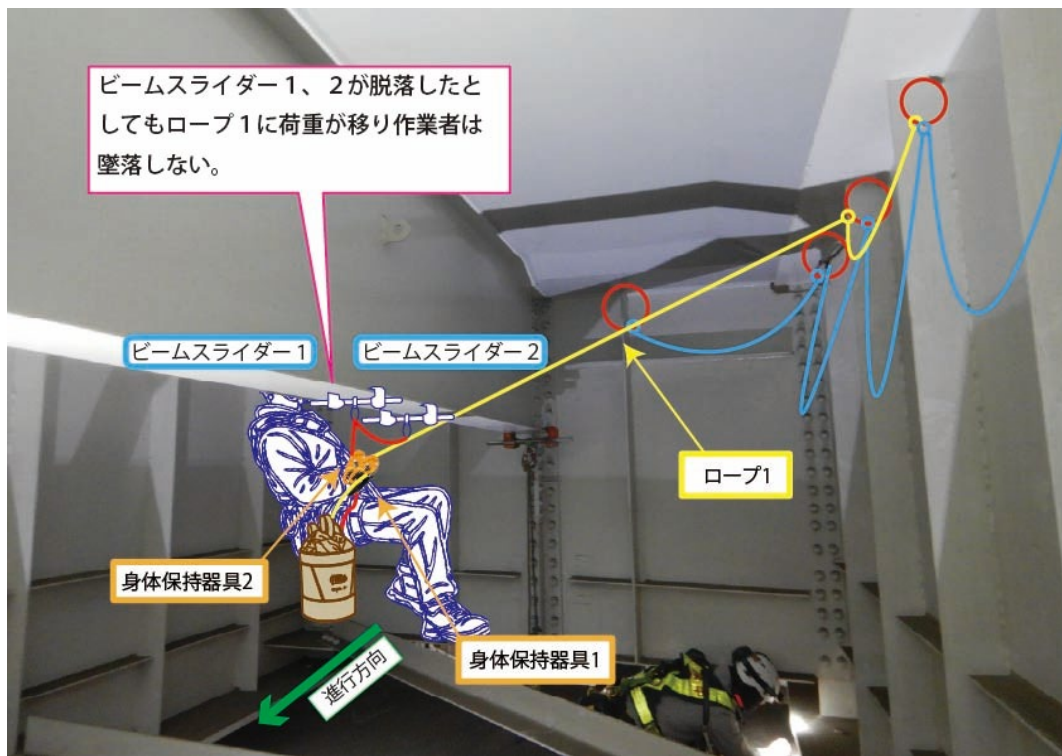
図6.再発防止策イメージ

今回の事故のように、フランジ端部が他部材と接続されていない環境では、ビームスライダー単独での使用を禁止する。

当該環境でビームスライダーを使用する場合は、強固な2つ以上の支点を確保したロープに身体保持器具を接続した状態で作業を行うことを必須とする。

本対策を徹底することで、ビームスライダーが脱落した場合でも、複数支点で構成されたロープに身体保持器具が接続されているため、作業員は墜落しない。（図6）
